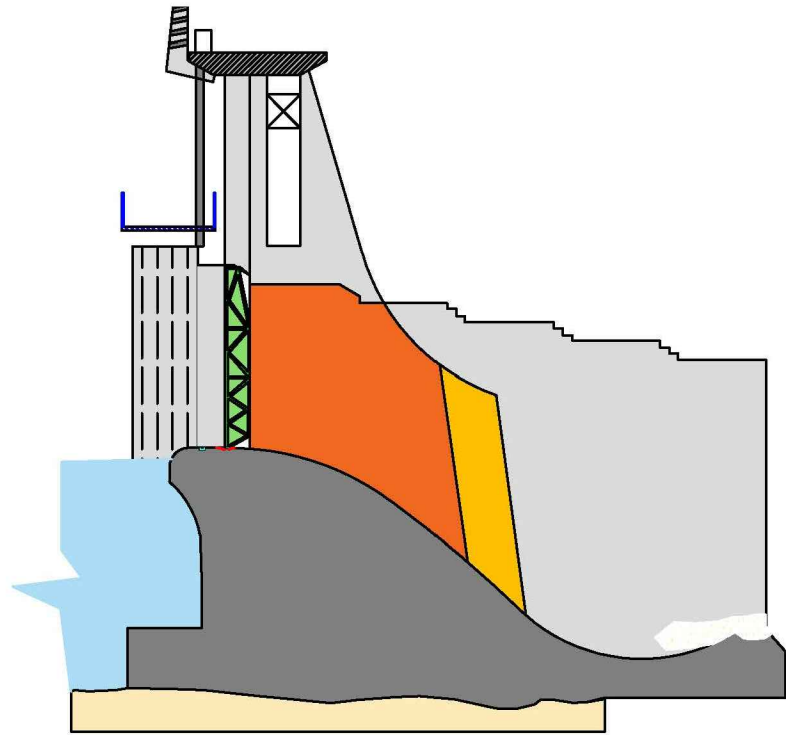
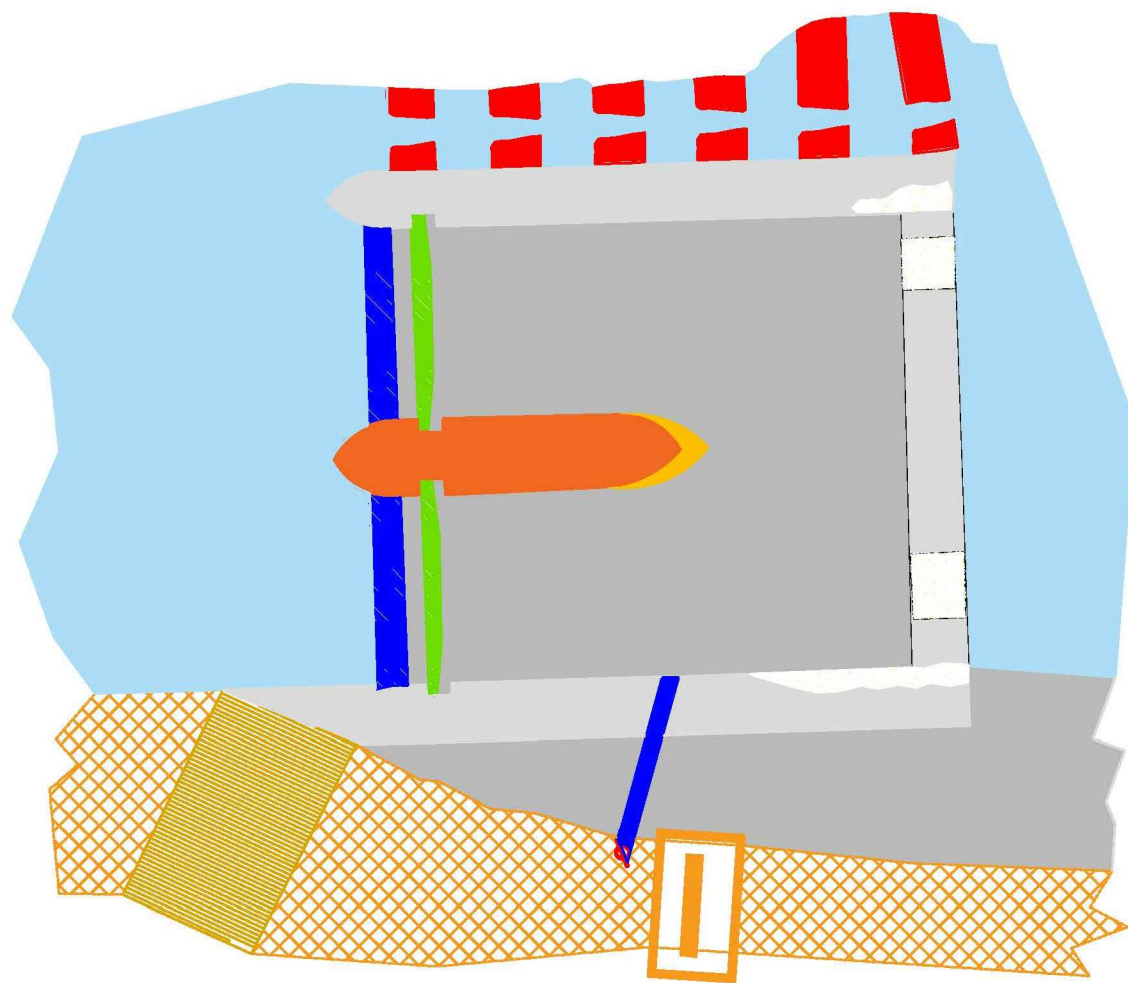
1. Estado actual de las zonas erosionadas del cuenco amortiguador
